Asbestinventarisatattest

Rink 28, 1600 Sint-Pieters-Leeuw

Attestnummer : 20260326-000543.000

Asbestveilig (maar niet asbestvrij)

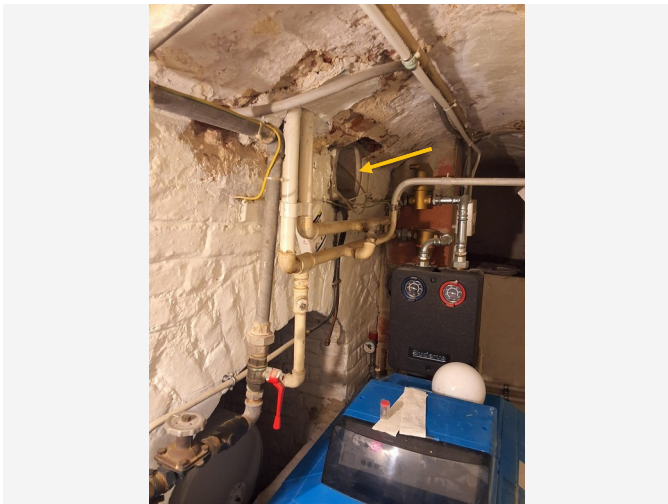
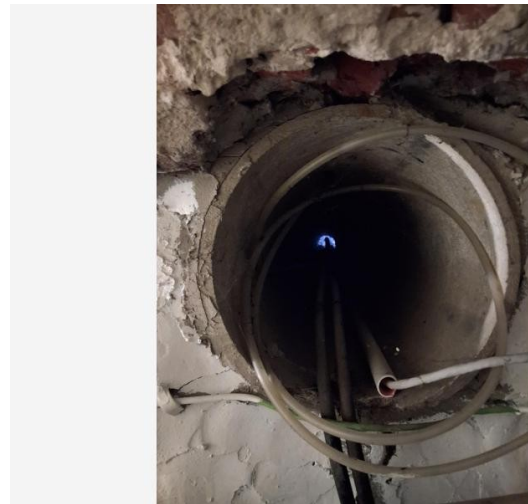
Het asbestmateriaal valt onder de mijlpaal van 2040.

Eindbeoordeling materiaalrisico	Laag materiaalrisico en/of verlaagde kans op vezelvrijgave
---------------------------------	--

Gebondenheid	Categorie 1: hechtgebonden in oorsprong
Asbestsoort (vezeltype)	Alleen chrysotiel aanwezig
Asbestconcentratie	Laag (< 50%)
Afschermingsgraad van het gehele materiaal	Geheel of deels vrij aan de binnenlucht, maar geen contact met binnenluchtstromen
Toestand van het materiaal	Licht beschadigd, licht verweerd. Intacte calciumsilicaatplaat of materiaal met categorie 3-gebondenheid

#	Type	Referentie	Resultaat
1.1	Puntmonster	SP-M003	Chrysotiel

Beschrijving	Cementbuis kelder
Omgeving	Binnen
Primaire drager	Schacht-koker (technisch)
Asbestmateriaal	Buis, koker, leiding, pijp, doorvoer
Bindmiddel van asbestmateriaal	Cement
Gebondenheid op basis van bindmiddel	Hecht
Hoeveelheid (lengte - omtrek - dikte - aantal)	<ul style="list-style-type: none">• 4,00 m - 30,00 cm - 2,00 cm - 1 stuk
Totaal volume	0,024 m ³
Eenvoudig bereikbaar	Ja
Bevestigingswijze	<ul style="list-style-type: none">• Verlijmd, ingegoten, versmeerd
Identificatiemethode	Een monstername door de asbestdeskundige met laboanalyse door een asbestlabo.
Destructieve handeling voor identificatie	Nee
Opmerking	De precieze lengte is onbekend.

- Zorg voor een veilig beheer. Vermijd het beschadigen van het asbestmateriaal. Controleer de toestand jaarlijks op wijzigingen.

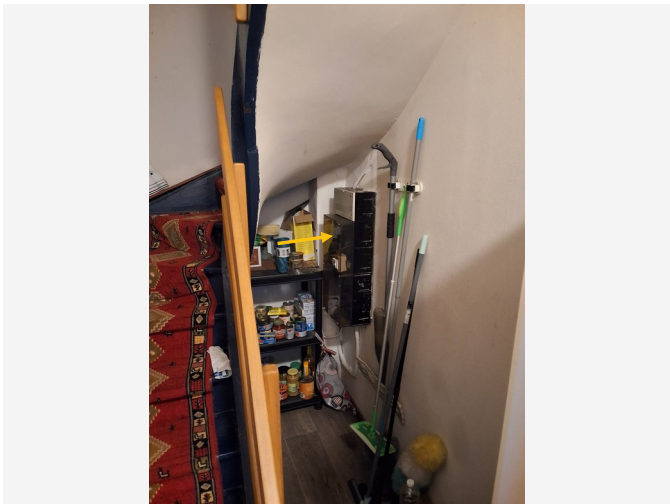
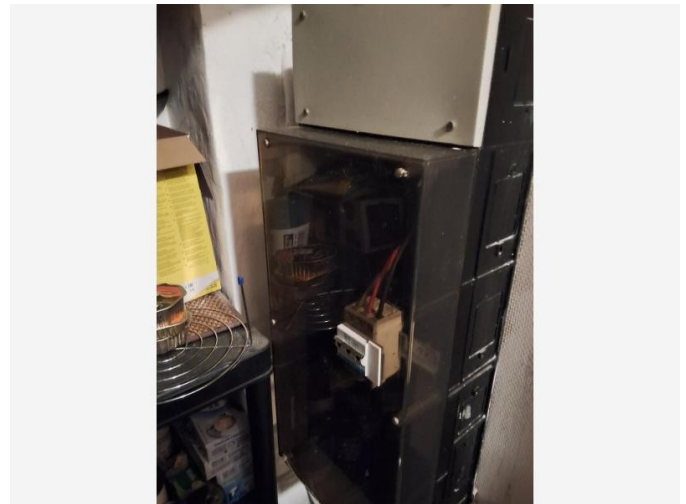
Het asbestmateriaal valt onder de mijlpaal van 2040.

De teller is eigendom van de netbeheerder en mag niet zelf worden verwijderd.

Eindbeoordeling materiaalrisico	Zeer laag materiaalrisico en/of zeer lage kans op vezelvrijgave
---------------------------------	---

Gebondenheid	Categorie 1: hechtgebonden in oorsprong
Asbestsoort (vezeltype)	Crocidoliet aanwezig
Asbestconcentratie	Laag (< 50%)
Afschermingsgraad van het gehele materiaal	Niet-stootvaste afscherming
Toestand van het materiaal	Onbeschadigd, niet verweerd

Beschrijving	Bakeliet electriciteitsteller
Omgeving	Binnen
Primaire drager	Communicatie en elektrische infrastructuur en uitrusting
Asbestmateriaal	Plaat, paneel, tablet - Type Bakeliet
Bindmiddel van asbestmateriaal	Kunststof of -hars
Gebondenheid op basis van bindmiddel	Hecht
Hoeveelheid (oppervlakte - dikte - aantal)	• 0,10 m ² - 1,00 cm - 1 stuk
Totaal volume	0,001 m ³
Eenvoudig bereikbaar	Ja
Bevestigingswijze	• Geschroefd
Identificatiemethode	<p>De asbestdeskundige beoordeelt het materiaal als asbestverdacht en dus asbesthoudend, en dit zonder monsternamen.</p> <p>Motivatie: De materialen behoren niet toe aan de eigenaar voor wie de asbestdeskundige de asbestinventaris uitvoert.</p>
Destructieve handeling voor identificatie	Nee
Opmerking	De hoeveelheid is een schatting.

- Zorg voor een veilig beheer. Vermijd het beschadigen van het asbestmateriaal. Controleer de toestand jaarlijks op wijzigingen.

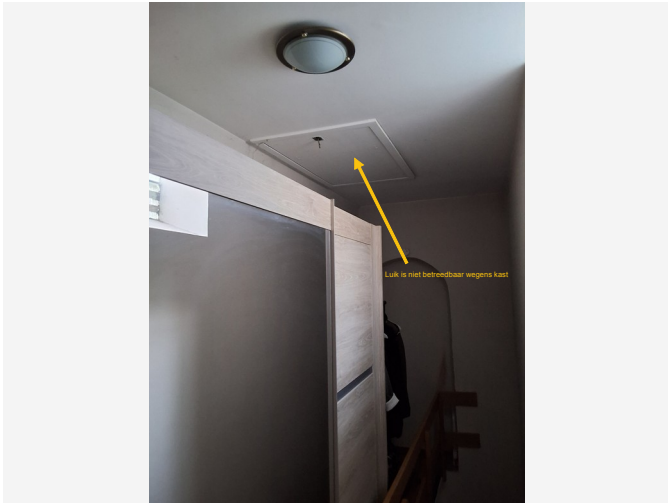
Situeringsfoto

Tijdelijke beperking

Reden: Het onderzoek kan niet uitgevoerd worden binnen de bepalingen van de Welzijnswet

Uitleg van de asbestdeskundige: Het luik om naar zolder te gaan is niet toegankelijk. Zolder is niet-inspecteerbaar.

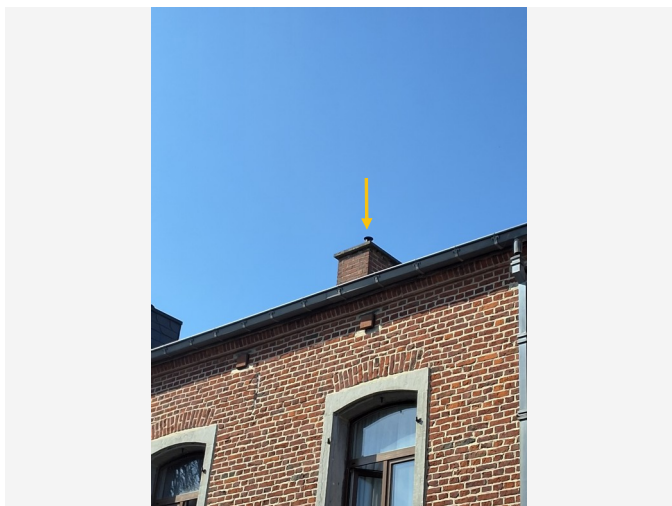
Situeringsfoto

Tijdelijke beperking

Reden: Het te onderzoeken materiaal situeert zich hoger dan 3,50 m te rekenen vanaf een veilige ondergrond

Uitleg van de asbestdeskundige: De schouw bevat binnenin mogelijk een asbestcement rookgaskanaal. Laat dit onderzoeken bij eventuele werken.

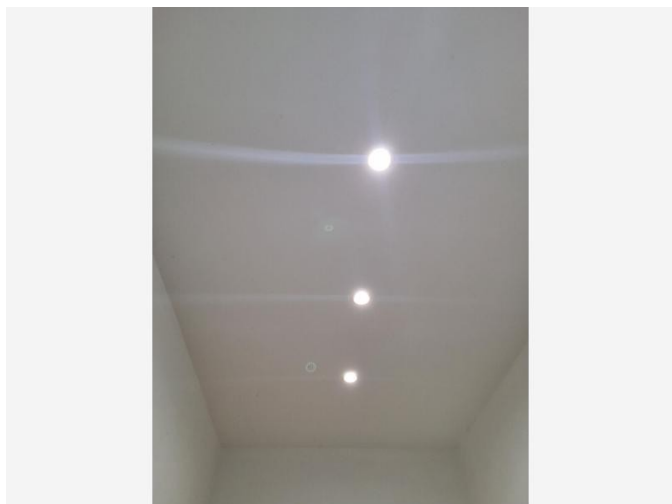
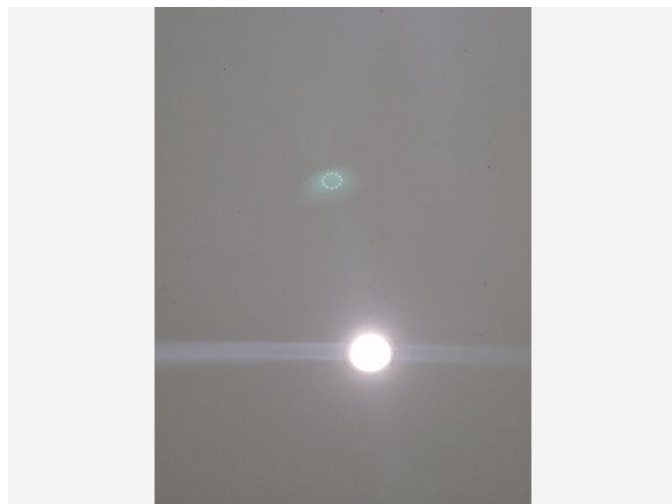
De plafonds werden afgewerkt met niet-asbestverdachte voorzetpanelen die inspectie van de bedekte structuur (opbouw, pleisterwerk) verhinderen.

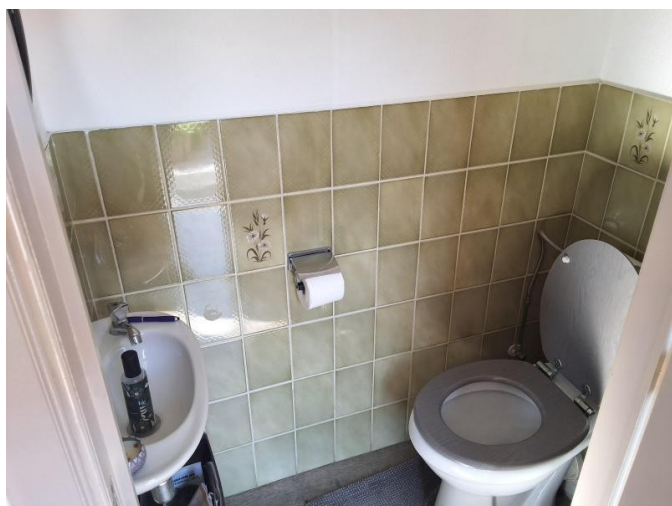
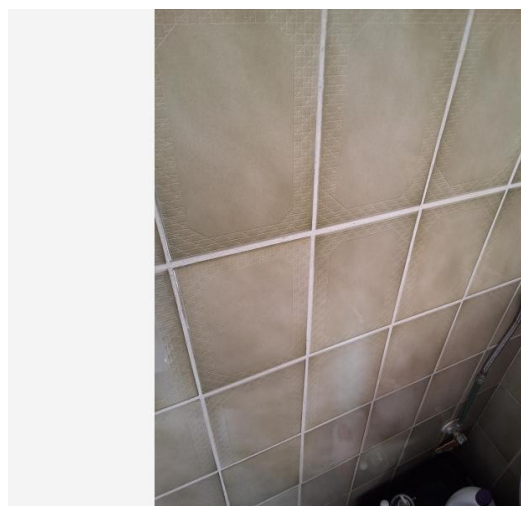
Binnenwanden afgewerkt met een intacte laag faiencetegels zonder zichtbare beschadigingen. Inspectie van de onderliggende lijmlaag is niet mogelijk zonder uitbreiding naar een destructief onderzoek.

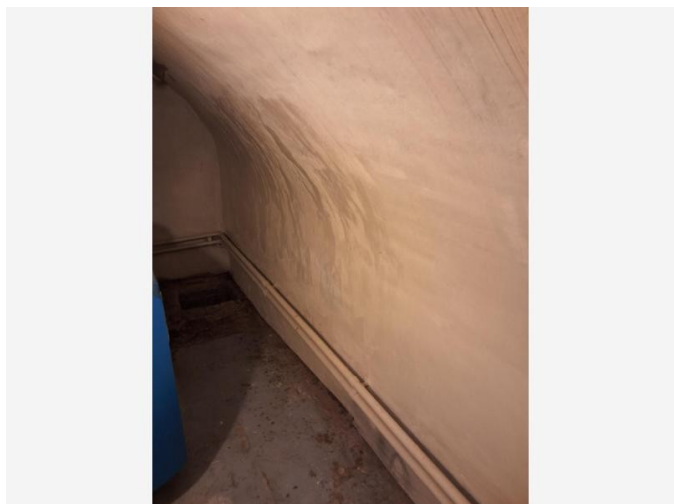
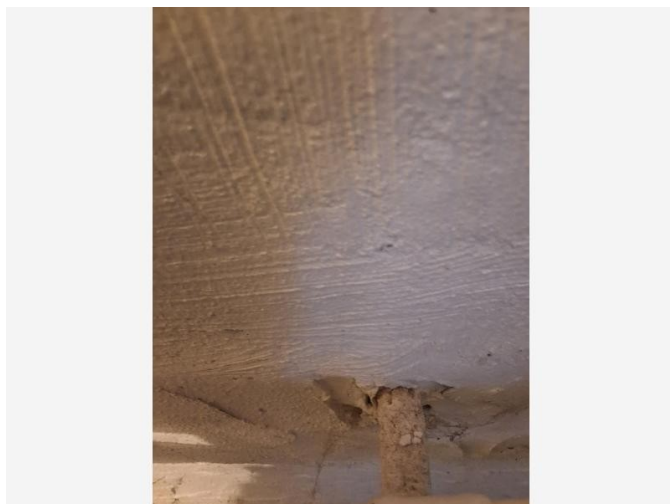
Fiche 7: Cementen smeerlaag kelder

Geen asbest

#	Type	Referentie	Resultaat
7.1	Mengmonster	SP-M004	Geen asbest

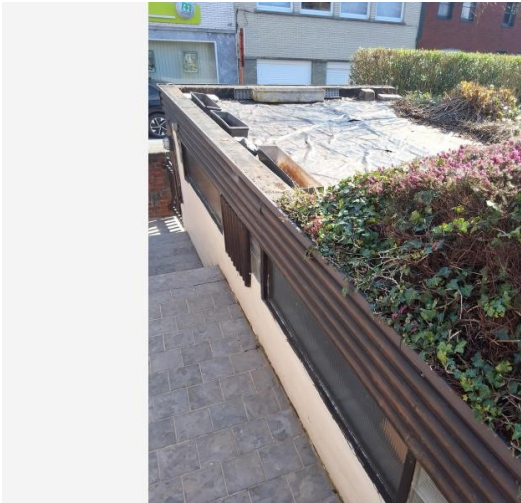
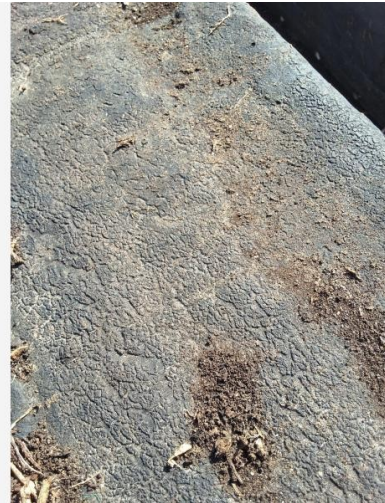
Fiche 8: Roofing

Geen asbest

#	Type	Referentie	Resultaat
8.1	Puntmonster	SP-M002	Geen asbest

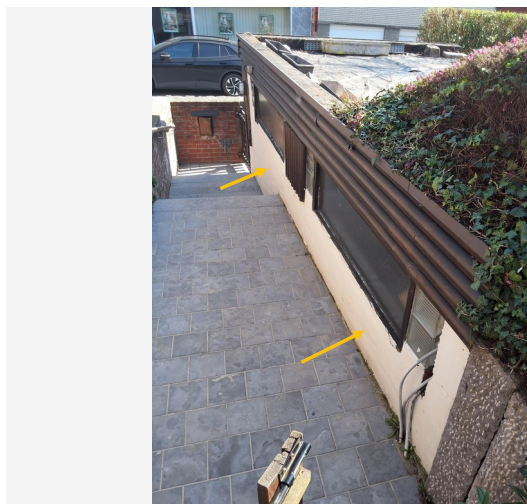
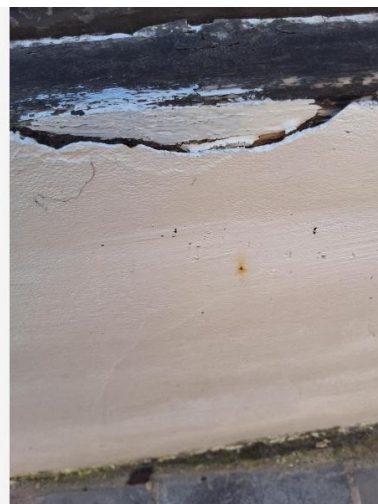
Fiche 9: Cementen smeerlaag buitenmuur garage

Geen asbest

#	Type	Referentie	Resultaat
9.1	Mengmonster	SP-M006	Geen asbest

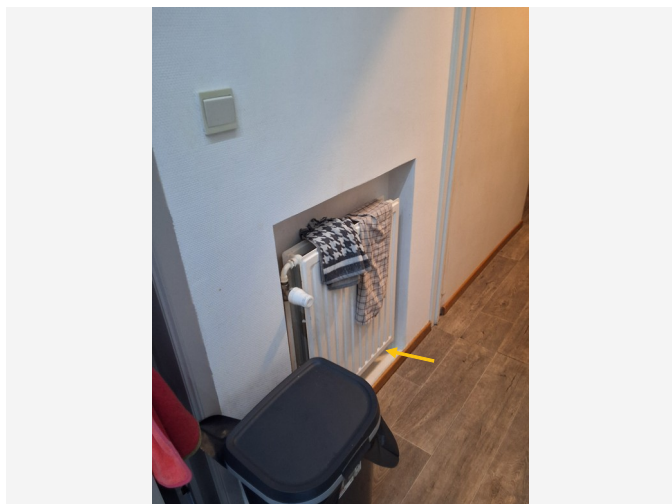
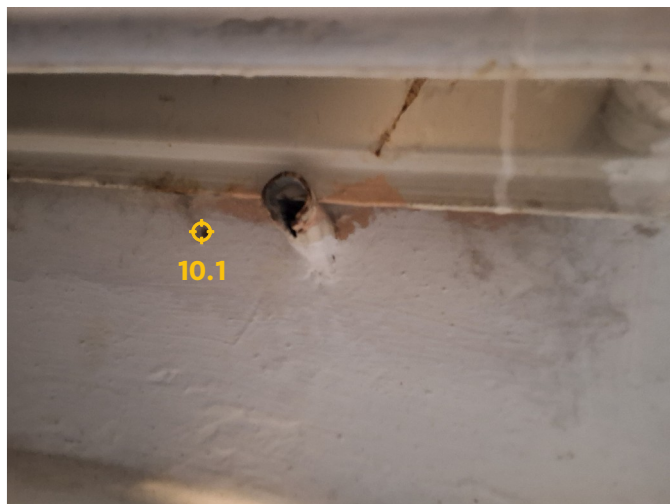
Fiche 10: Pleisterwerk wanden

Geen asbest

#	Type	Referentie	Resultaat
10.1	Mengmonster	SP-M001	Geen asbest

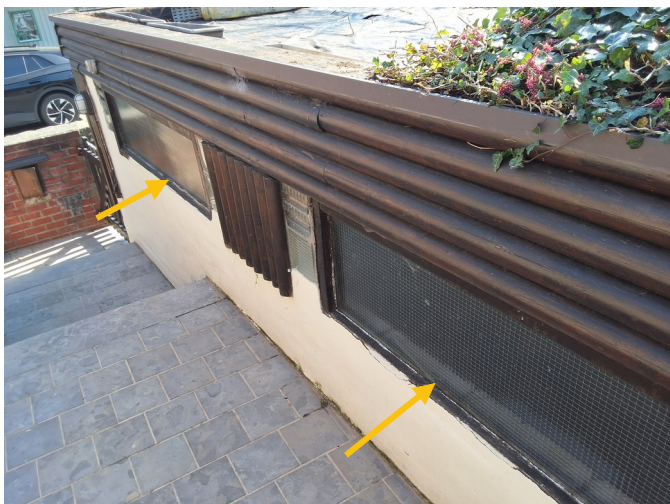
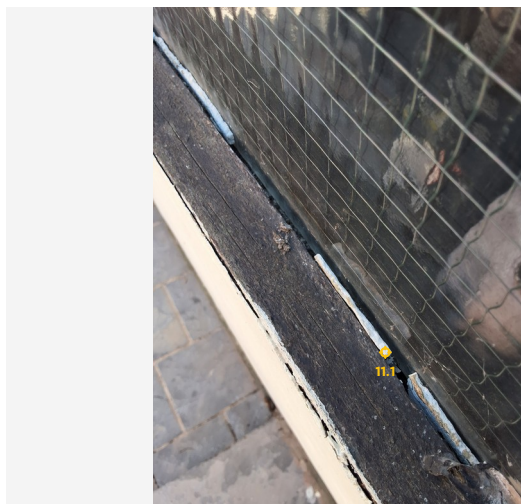
Fiche 11: Mastiek ramen garage

Geen asbest

#	Type	Referentie	Resultaat
11.1	Puntmonster	SP-M005	Geen asbest
