Asbestinventarisatattest

Rink 28, 1600 Sint-Pieters-Leeuw

Attestnummer : 20260326-000543.000

Asbestveilig (maar niet asbestvrij)

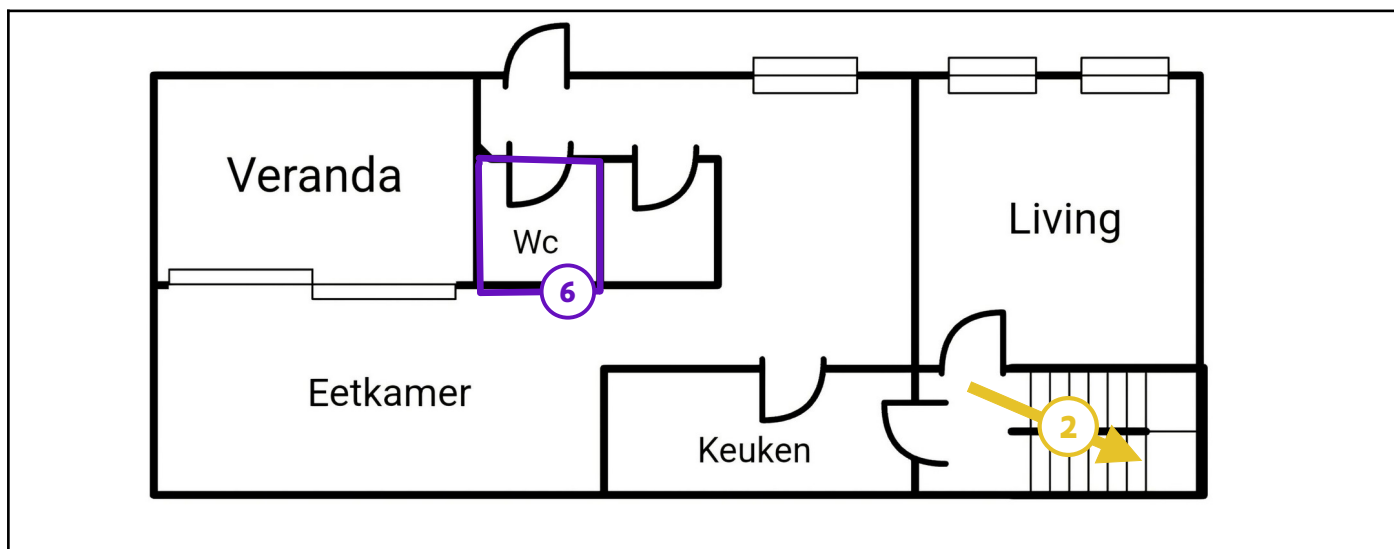
Plan 1.2: Gelijkvloers

Beschrijving	Type	Actie
2. Bakeliet electriciteitsteller	Asbestmateriaal	Zorgvuldig beheren
6. Faiencetegels (lijm)	Advies	-

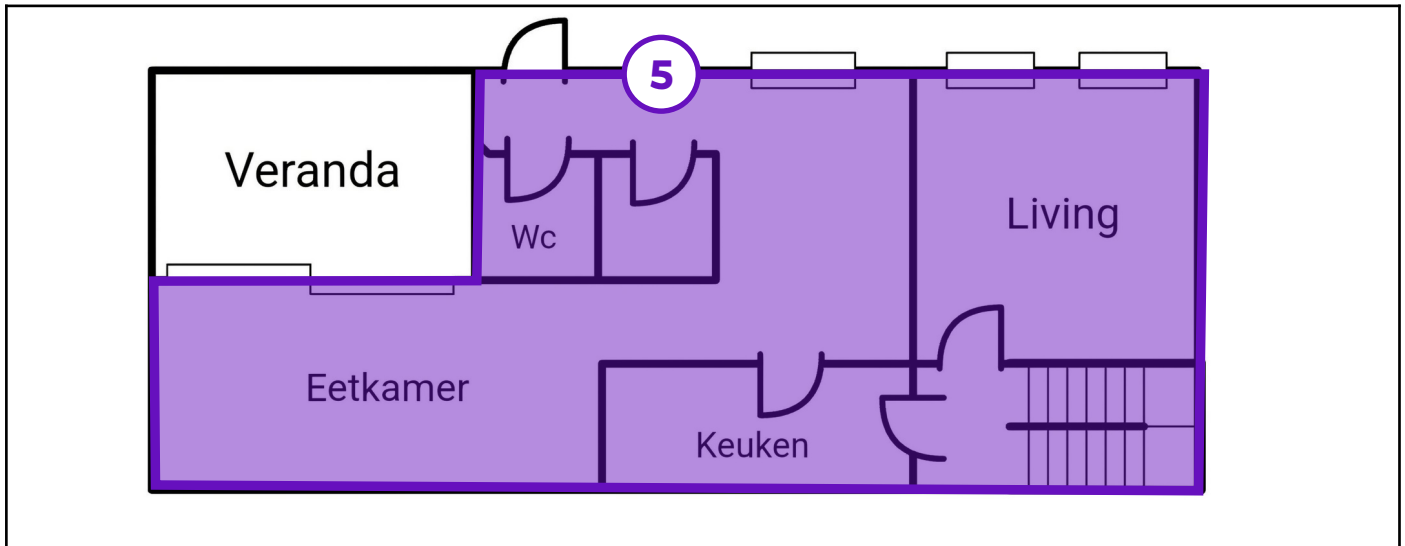
Plan 1.4: Gelijkvloers (plafondpleister)

Beschrijving	Type	Actie
5. Plafonds bedekt met voorzetpanelen	Advies	-

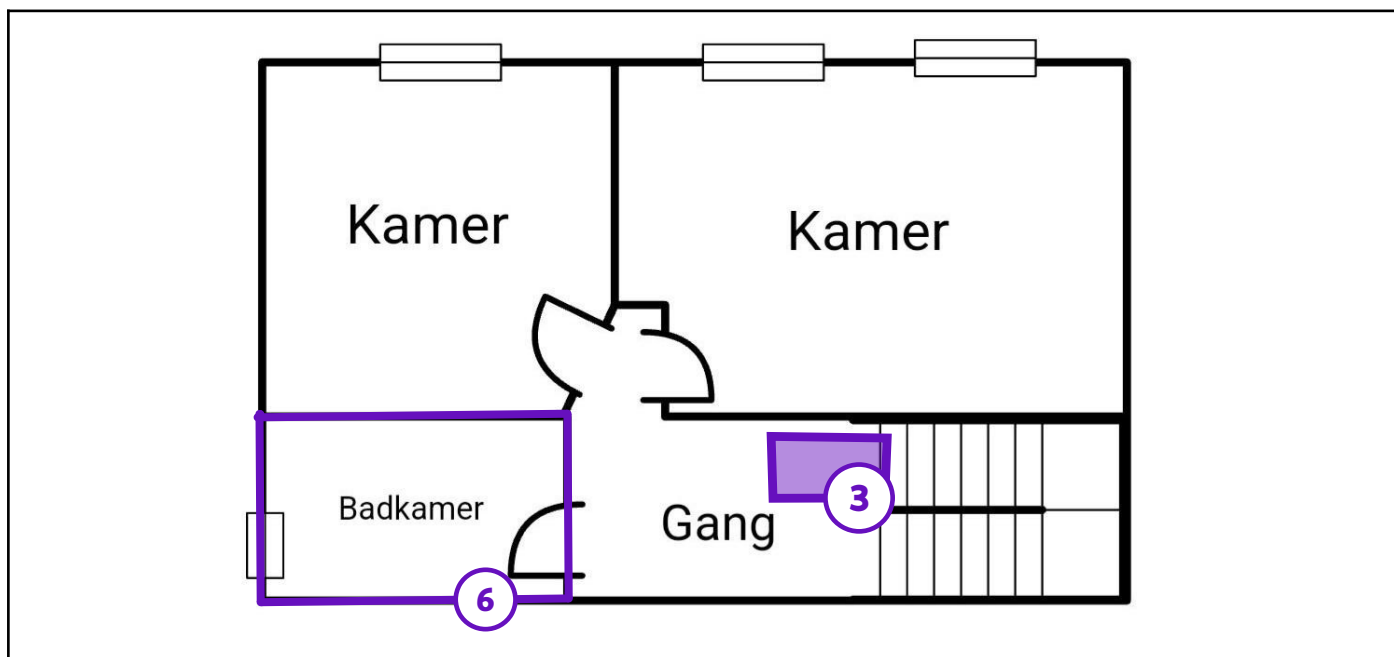
Plan 1.5: Eerste verdieping

Beschrijving	Type	Actie
3. Zolder (niet-toegankelijk)	Beperking	-
6. Faiencetegels (lijm)	Advies	-

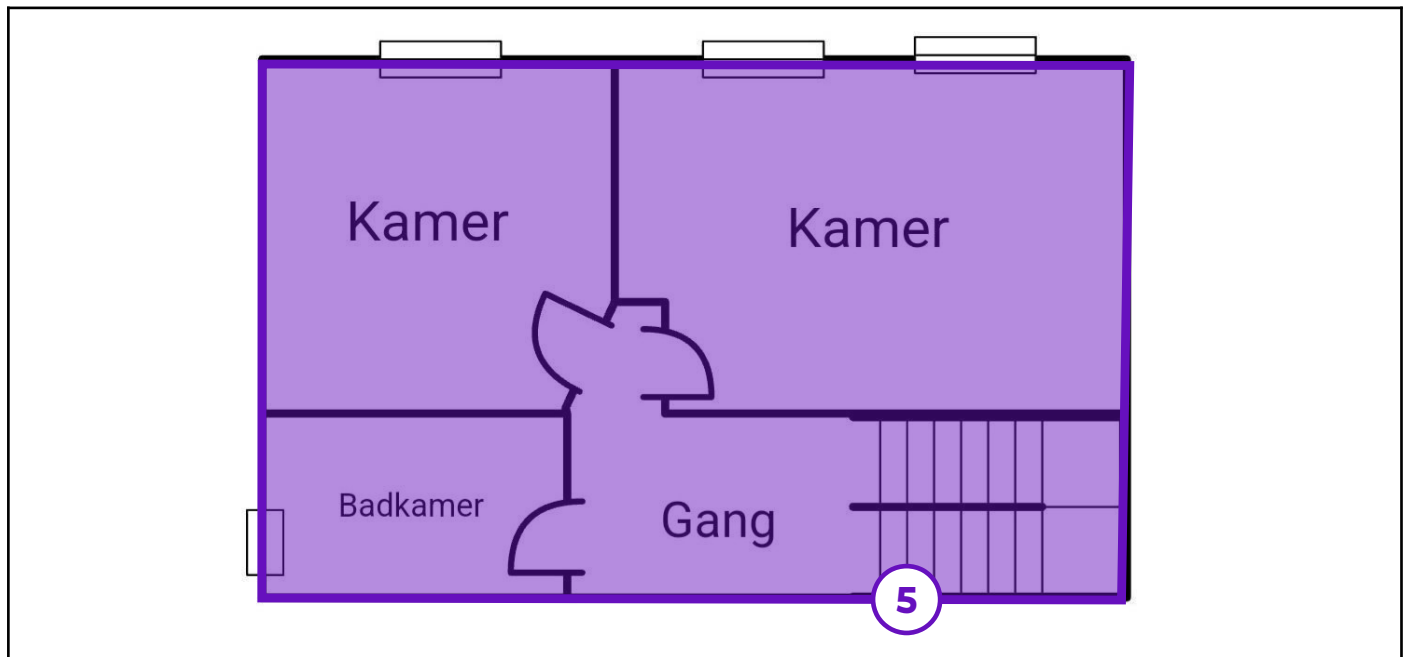
Plan 1.7: Eerste verdieping (plafondpleister)

Beschrijving	Type	Actie
5. Plafonds bedekt met voorzetpanelen	Advies	-

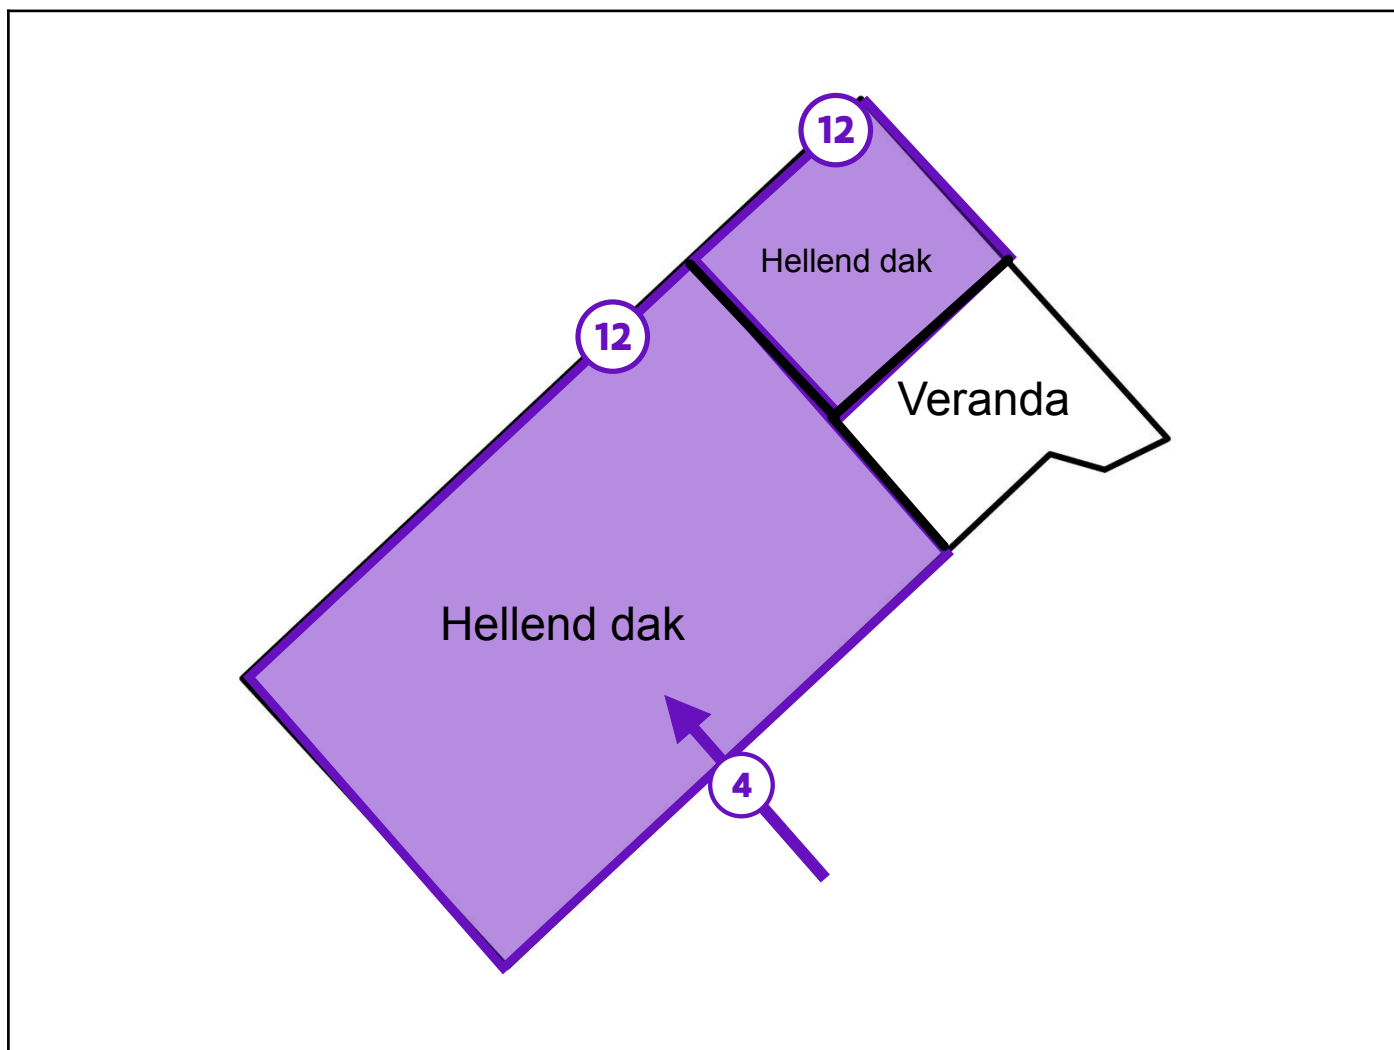
Plan 1.8: Bovenaanzicht

Beschrijving	Type	Actie
4. Schouw	Beperking	-
12. Dakbedekking hellend dak bestaande uit pannen (niet verdacht)	Overige ruimte of materiaal	-

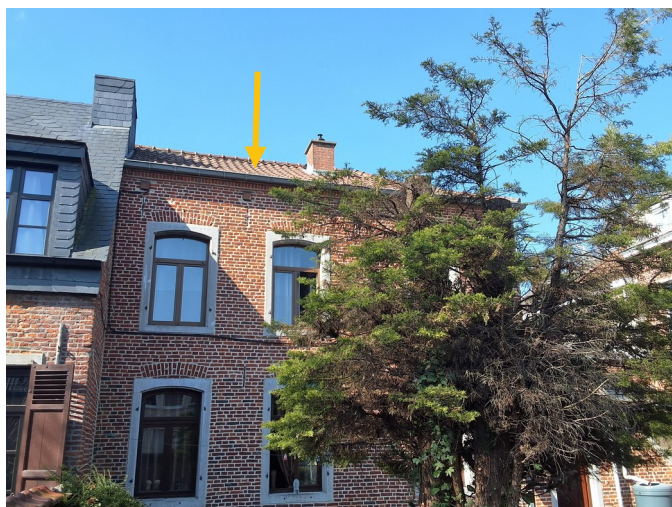
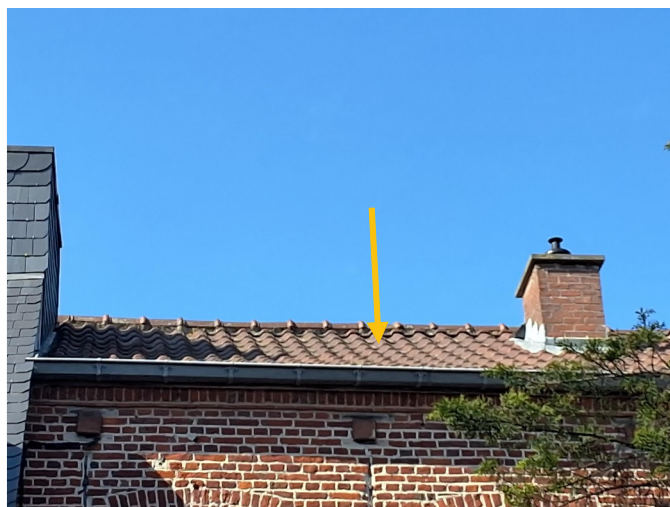
Beschrijving	Notitie	Terug te vinden op plannen
Fiche 12: Dakbedekking hellend dak bestaande uit pannen (niet verdacht)	De dakbedekking is niet-asbestverdacht.	Plan 1.8: Bovenaanzicht
Fiche 13: Kit aan de ramen hoofdgebouw (niet-asbestverdacht)	De kit aan de ramen is niet asbestverdacht.	-
Fiche 14: CV-ketel (niet verdacht)	De CV-ketel (dichtingen, isolerend materiaal) is niet asbestverdacht.	Plan 1.1: Kelder

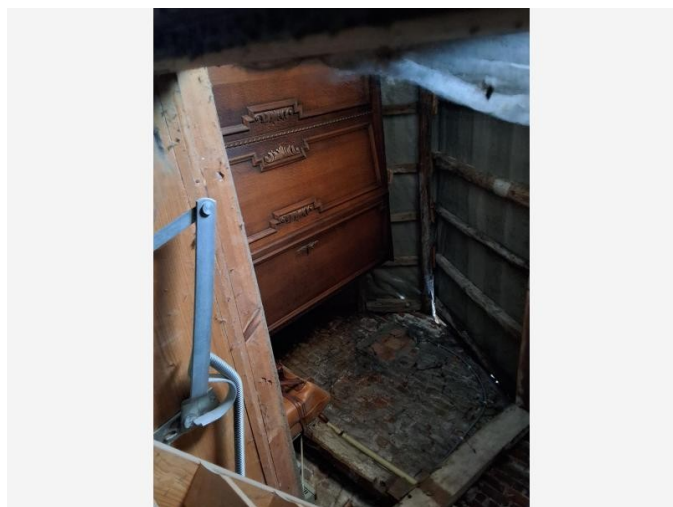
Beschrijving	Notitie	Terug te vinden op plannen
Fiche 15: Geen asbestverdacht onderdak aangetroffen	Via het luik werd geen asbestverdacht onderdak aangetroffen. Dit betekent niet dat er geen onderdak aanwezig kan zijn op plaatsen die niet gecontroleerd werden. Bij werken, laat een eventueel aangetroffen onderdak controleren op aanwezigheid van asbest.	-
Fiche 16: Liftinfrastructuur (niet aanwezig)	Er is geen liftinfrastructuur aanwezig op de inspectielocatie.	-
Fiche 17: Leidingisolatie (niet aanwezig)	Er is geen asbestverdachte leidingisolatie aanwezig.	-
